## 文化財（美術工芸品）の保存と活用における 防災、防火、防犯の対策について

文化庁文化財部美術学芸課 文化財調査官 伊東哲夫

# 「文化財公開施設の収蔵環境に関するアンケート調査」結果報告

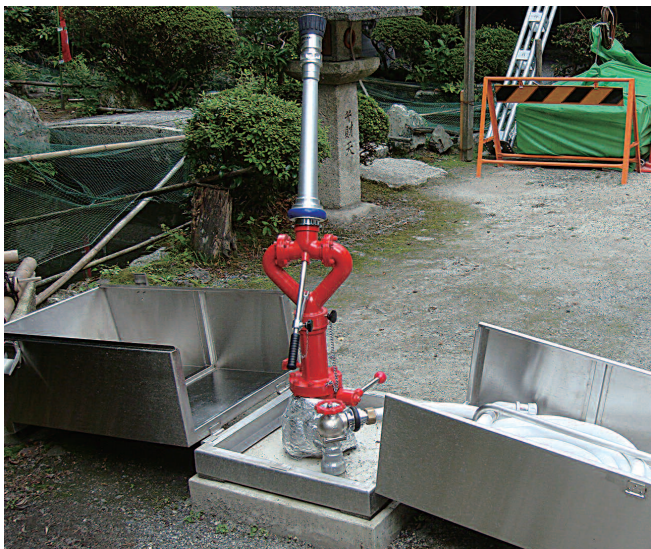
【写真2】放水銃・消火栓併設型

などがあります。特に消火設備については、もっとも簡便かつ初期消火対応として消火器が有効です。日常点検によって一定の区域内にある程度の数を配置しておくことが望まれます。次に規模の大きな消火設備として消火栓および放水銃があります。これらには、初期消火用に建物の廊下や縁側等に設置される屋内消火栓と、消防車や自衛消防隊の水利として有効な屋外消火栓等があります。消火栓を使用する際には、放水

口を持って消火活動を行う者と後方で消火栓の起動やホースの扱いをするものなど複数の人員が必要となるので、一定の組織力と日頃から扱いになれるための訓練が必要となる場合が多くみられます。ただし、最近ではホースを伸ばさなくても放水できる上に手元で止水射水を操作できるタイプのものが開発されているので、以前と比較して非常に扱いが改善されているようです。一方、放水銃は、屋外消火栓に銃型の筒先を設置した固定式のもので、放水の方向もかなり自由にホースをとりつける必要もないため一人でも操作が可能です。また、遠隔操作によって起動し、自動首振りで一定の範囲に水幕を張って延焼を防ぐなどの機能を持たせたものもあります。このほか延焼を防ぐための設備としてさらに大規模なものがドレンチャーで、屋根・軒先などや建物周辺の軒下に設置して、水幕を作り建物全体を濡らすことによって隣接する他の建物から火が燃え移ったり、火が拡大したりするのを防ぐことができます。
